# BOLETÍN DE SERVICIO

## DESCENTRADO/FUERA DE BALANCE

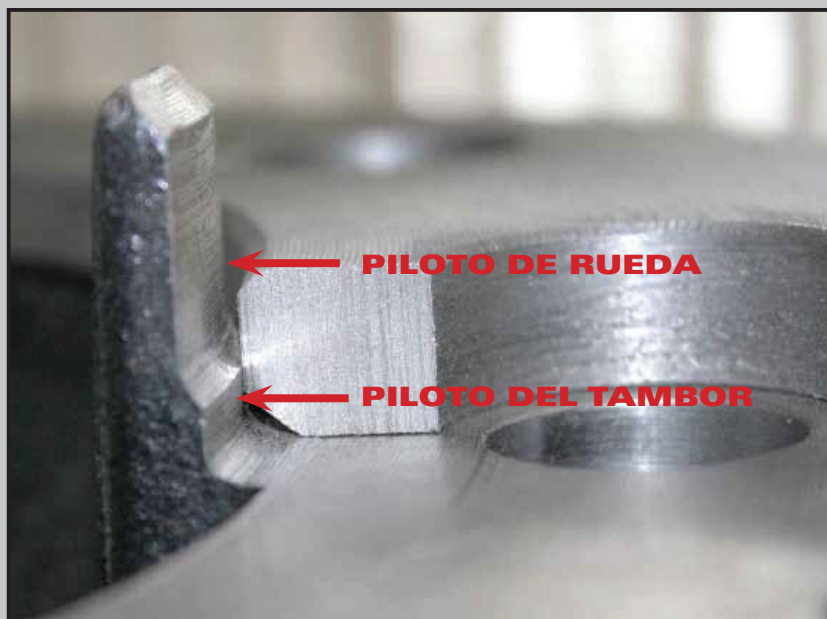
- Tambor que no está balanceado o no está balanceado según los estándares aceptados de Norteamérica.
- Proceso de mecanizado incorrecto del montaje piloto.
- Montaje incorrecto durante el ensamble: El tambor se saldrá del piloto durante el proceso de apriete de las tuercas de las ruedas. Esto puede provocar que el vehículo tenga vibración, movimiento o una condición "fuera de balance". (Vea la ilustración para obtener información del piloto del cubo)

Se instalará un tambor con piloto incorrecto sobre el piloto de la rueda y no en el piloto del tambor. La diferencia aproximada de tamaño entre el piloto de la rueda y el piloto del tambor es de 0.078.

Silverback recomienda lo siguiente al instalar un tambor:

- Inspeccione si hay daños o acumulación de material extraño en el cubo.
- Inspeccione si hay corrosión en las áreas de montaje.
- Elimine cualquier corrosión o acumulación y reemplace el cubo si está dañado.
- Cuando se instala el tambor sobre el piloto del tambor, revise si está colocado a ras con la superficie de brida del cubo.
